**Auftraggeber**  
**Stadt Oranienbaum Wörlitz**  
**Franzstraße 1**  
**06785 Oranienbaum Wörlitz**

**Historische Bestandsanalyse und Bewertung**  
**Markt Wörlitz**  
**im Welterbegebiet Gartenreich Dessau-Wörlitz**  
**unter besonderer Berücksichtigung des Baumbestandes**

16. Juli 2019

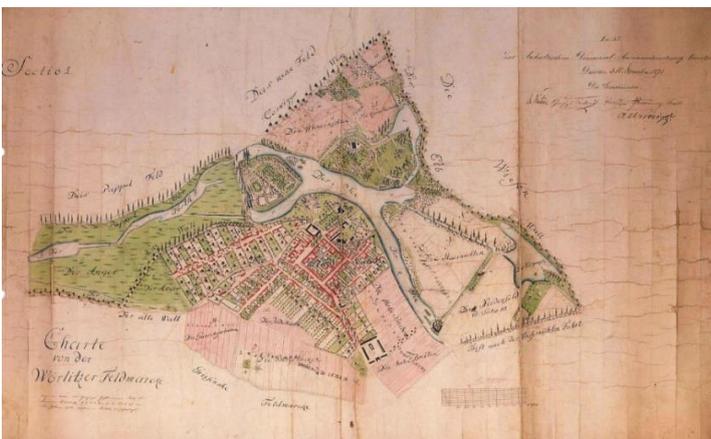
„Charte von der Wörlitzer Feldmarcke“ (Coelerplan 1789/1791, erstellt im Auftrag des Fürsten Franz)

Die „Charte von der Wörlitzer Feldmarcke“ (Coelerplan) stellt die erste kartografische Darstellung der Stadt Wörlitz und der Wörlitzer Anlagen dar. Auf diesem Plan erfolgt auch eine relativ detaillierte Darstellung des Marktes.

Zu erkennen ist die Ausdehnung des Raumes vom Rathaus im Südosten zum Eingang in die Wörlitzer Anlagen im Nordosten. Mit dieser Lage erstreckt sich der Markt hin zu den Wörlitzer Anlagen oder verlängert diese bis zum Rathaus.

Bemerkenswert ist die dargestellte Baumbepflanzung in der nordöstlichen Hälfte des Marktes, also im Übergangsbereich zu den Wörlitzer Anlagen. Der symbolhaften Darstellung sind weder die konkrete Anzahl der Bäume noch die Baumarten der Bepflanzung (Obstbäume o. a.) zu entnehmen, da sich die Symbolik nicht deuten lässt. RODE (1795-1798) verweist auf Obstbäume. Deutlich wird jedoch, dass es sich nicht um Pyramidenpappeln (Lombardische Pappeln) handelt, da diese an anderer, nachvollziehbarer Stelle mit einem abweichenden Symbol erscheinen.

Die nicht bepflanzte südwestliche Hälfte des Marktes spricht für seine ursprüngliche Bedeutung als „Circus maximus“.

In diesem Sinnzusammenhang muss der Darstellung des Wörlitzer Marktes auf dem Coelerplan, bei aller sonstigen sehr allgemeinen und wenig differenzierten Darstellung, Konkretheit zugebilligt werden. Offensichtlich wird weder ein gerade erreichter Zustand der Bepflanzung, noch eine unkonkrete kartografische Aussage vermittelt, sondern die tatsächliche ursprüngliche Gestaltung. Dafür spricht insbesondere die Sinndeutung des nicht bepflanzten Teils als „Circus maximus“.

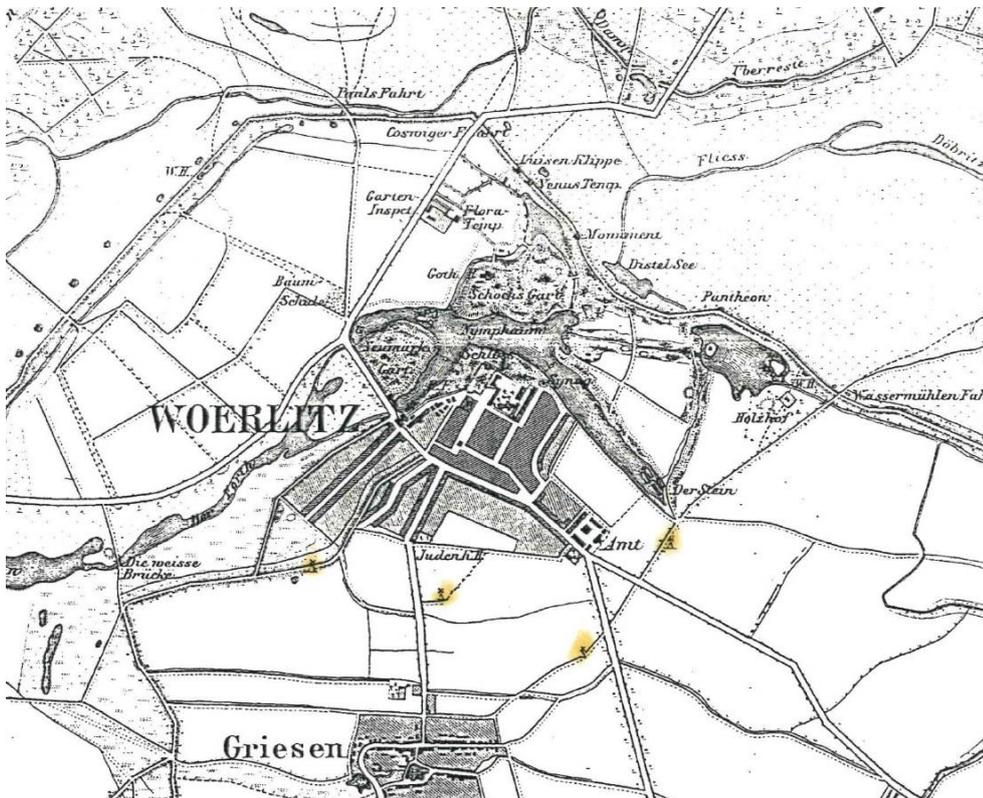
Die Karte enthält für den Wörlitzer Markt keine Signaturen, die einen Hinweis auf die Bepflanzung geben. Auch die im Coelerplan dargestellten Bäume im nördlichen Bereich des Marktes werden nicht dargestellt.

Kabinettskarte ... von Carl von Decker, 1818, Blatt Nr. 60 (Oranienbaum), Staatsbibliothek zu Berlin, Preußischer Kulturbesitz

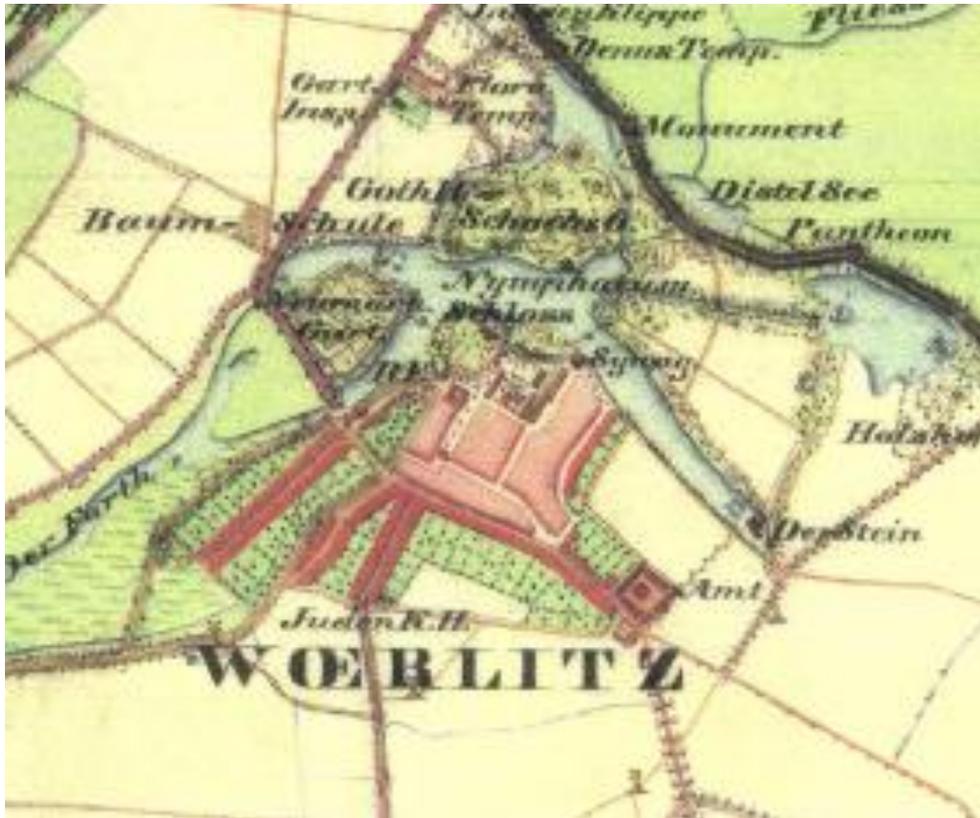
Preußische Urmesstischblatt 2305 Coswig M 1:25.000, 1851, Staatsbibliothek zu Berlin, Preußischer Kulturbesitz

Deutlich wird, dass der Markt bereits zu dieser Zeit vollständig bepflanzt war. Dies steht im Zusammenhang damit, dass die den Marktplatz umgebende Mauer einige Jahrzehnte nach der Erbauung entfernt wurde (GRAF 1922). Die Sinnesdeutung als „Circus maximus“ wurde offensichtlich aufgegeben, da sie der Nutzung des Marktes nicht entsprach.

Die Karte verdeutlicht die flächige Bepflanzung des Marktes. Aus der verwendeten Symbolik sind wiederum weder die Form der Bepflanzung noch die Art der gepflanzten Bäume zu entnehmen. Offen muss bleiben, ob die ursprüngliche Bepflanzung in Ausführung und Art über den gesamten Markt ausgedehnt wurde, oder ob eine vollflächige neue Bepflanzung erfolgte. Da Erstbepflanzung mit Obstbäumen ausgeführt wurde, ist anzunehmen, dass diese bereits nach 60 Jahren abgängig waren und dann eine Neubepflanzung des gesamten Marktes erfolgte. Bei einer Neubepflanzung ist ein Wechsel vom Obstbaum zur Linde denkbar. Damit würde Mitte des 19. Jahrhunderts eine erste Lindengeneration auf dem Markt stehen.

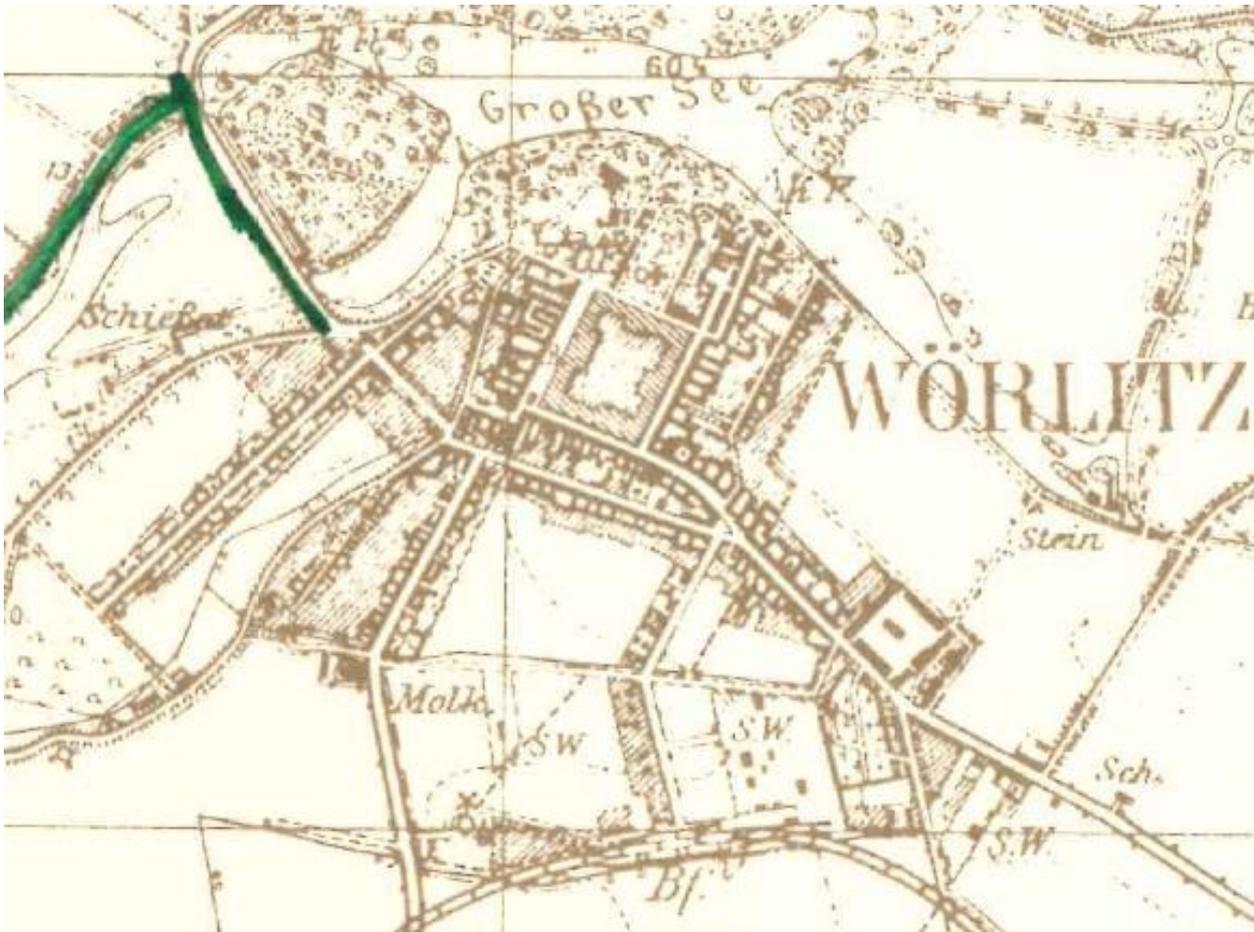
Die Darstellung der Stadt Wörlitz wurde auf dem Markt mit einem Symbol versehen, das auf die Bepflanzung mit Bäumen schließen lässt. Bei Berücksichtigung der fotografischen Dokumentation zur Einweihung des Denkmals für die Kriegstoten im Jahre 1903 (vgl. Kap. 2.3.1), kann dieses Symbol aber nur das Denkmal ausweisen.

Der Markt war zu diesem Zeitpunkt nicht mit Bäumen bepflanzt. Daraus muss geschlossen werden, dass die Bepflanzung aus der Mitte des 19. Jahrhunderts (vermutlich) Ende des Jahrhunderts wieder beseitigt wurde.

Preußischen Messtischblattes M 1:25.000 Blatt 4140 Coswig

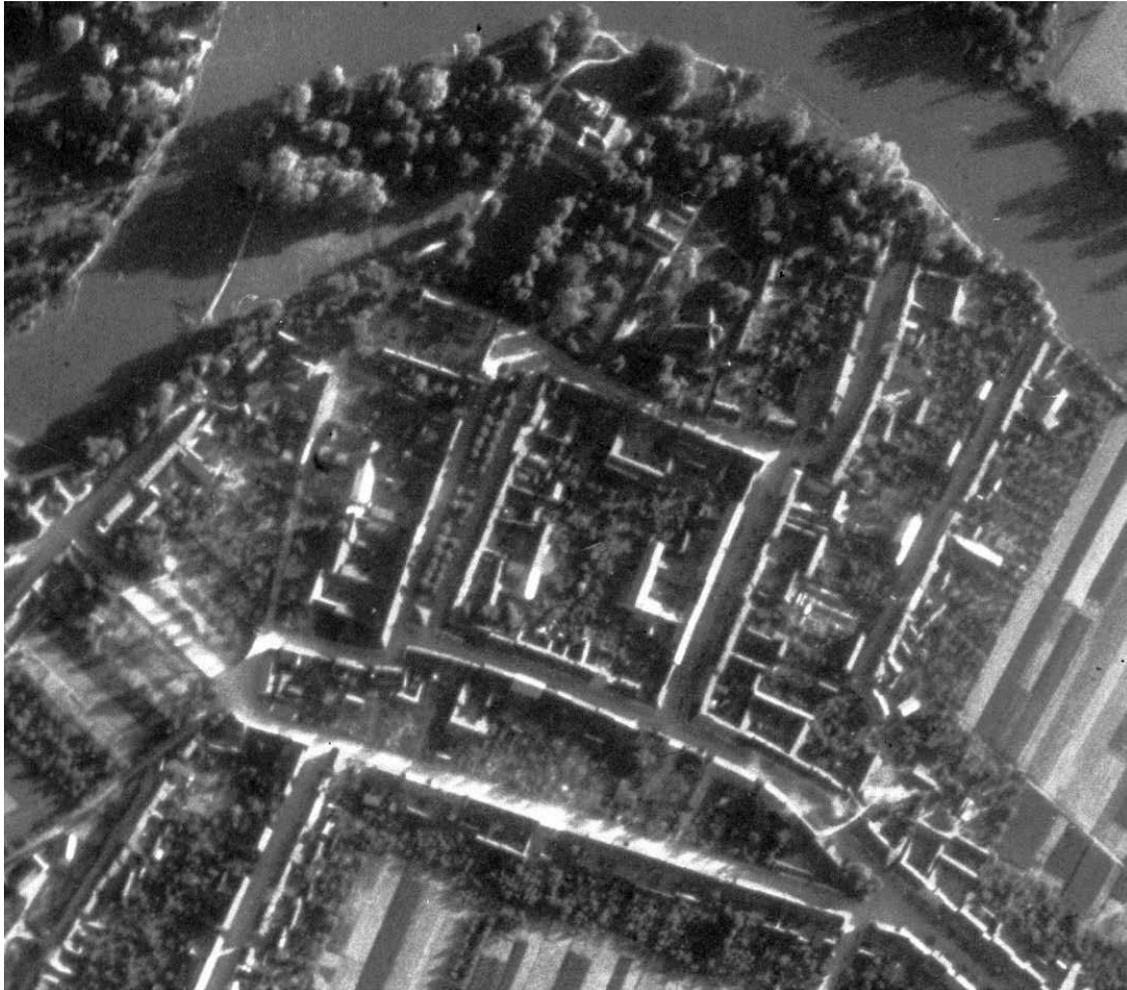
Ausschnittvergrößerung aus dem Luftbild: ALLIIERTE\_1953-153-8\_5472.tif vom 26.05.1953

Das Luftbild von 1953 liefert eine authentische Widergabe des Zustandes des Marktes nach 1945.

Es zeigt den Markt mit einer zweireihigen Bepflanzung aus Linden. Wenn das Alter der 2019 gefälltten Linden mit ca. 80 Jahren angegeben wird, so muss die Bepflanzung etwa um 1940 erfolgt sein. Das Luftbild vermittelt allerdings den Bestand älterer Bäume. In Lücken von ausgefallenen Bäumen erfolgte offensichtlich die Nachpflanzung.

Unter Beachtung des Kronenschlusses der Linden muss davon ausgegangen werden, dass die Linden zum Zeitpunkt der fotografischen Dokumentation mindesten ein Alter von 20 bis 30 Jahren hatten. Das lässt den Schluss zu, dass der gefällte Lindenbestand auf dem Markt älter als 80 Jahre war.

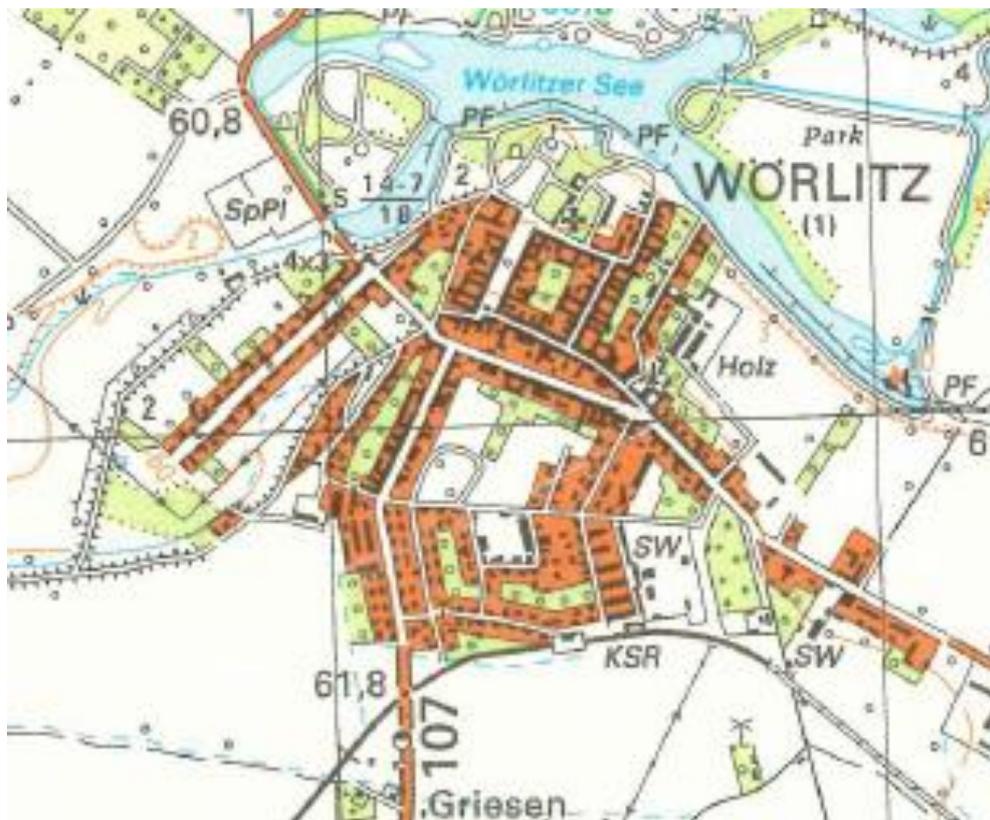
Die Topografische Karte M 1:25.000 M-33-1-B-d Coswig (Anhalt) Ausgabe Staat von 1987 weist für den Wörlitzer Markt wiederum nur eine Symbolsignatur für den Baumbestand auf, aus dem nicht über die Form der Bepflanzung oder die Baumarten geschlossen werden kann.

Allerdings lässt sich aus dem bis 2019 bestehenden zweireihigen Lindenbestand schlussfolgern, dass dieser mit der Symbolsignatur dargestellt wird.

Topografische Karte M 1:25.000 M-33-1-B-d Coswig (Anhalt) Ausgabe Staat, 1987

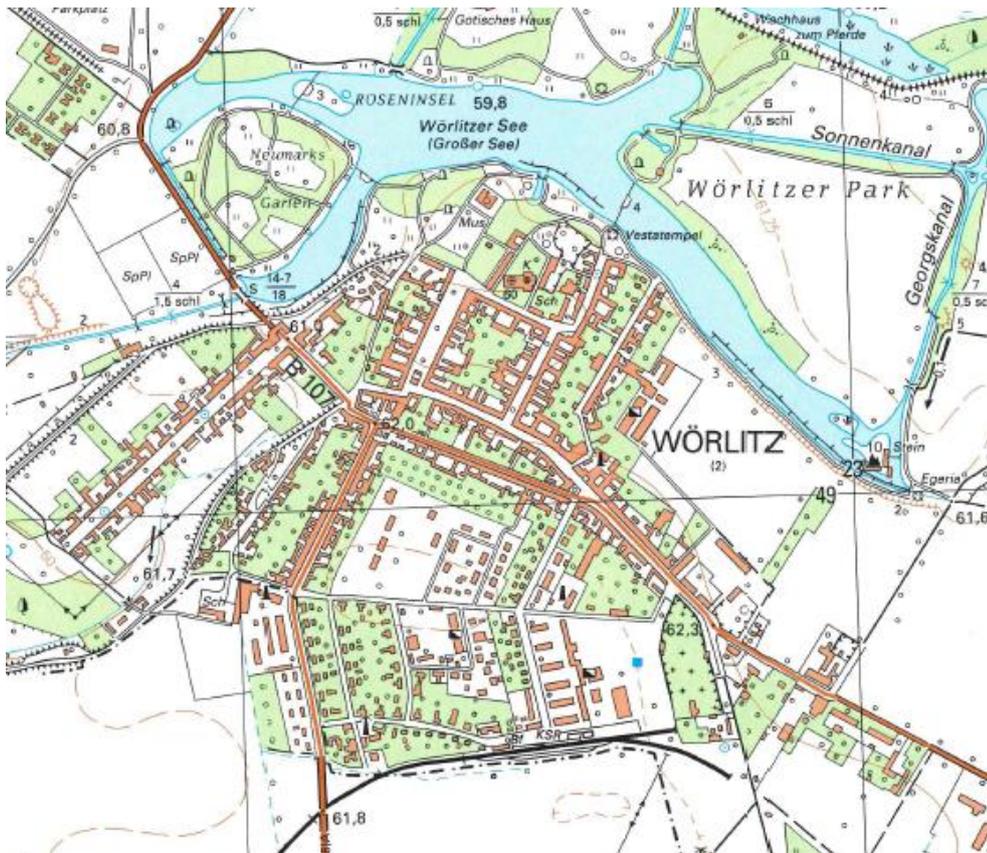
Diese Aussage trifft auch für die Topografische Karte 1:10.000 M-33-1-B-d-3 Wörlitz von 1994 zu (Nachdruck der Ausgabe Staat aus den 1980er Jahren), die eine der Karte 1:25.000 völlig vergleichbare Symbolsignatur für den Baumbestand auf dem Wörlitzer Markt enthält.

Topografische Karte 1:10.000 M-33-1-B-d-3 Wörlitz, 1994 (Nachdruck der Ausgabe Staat aus den 1980er Jahren)

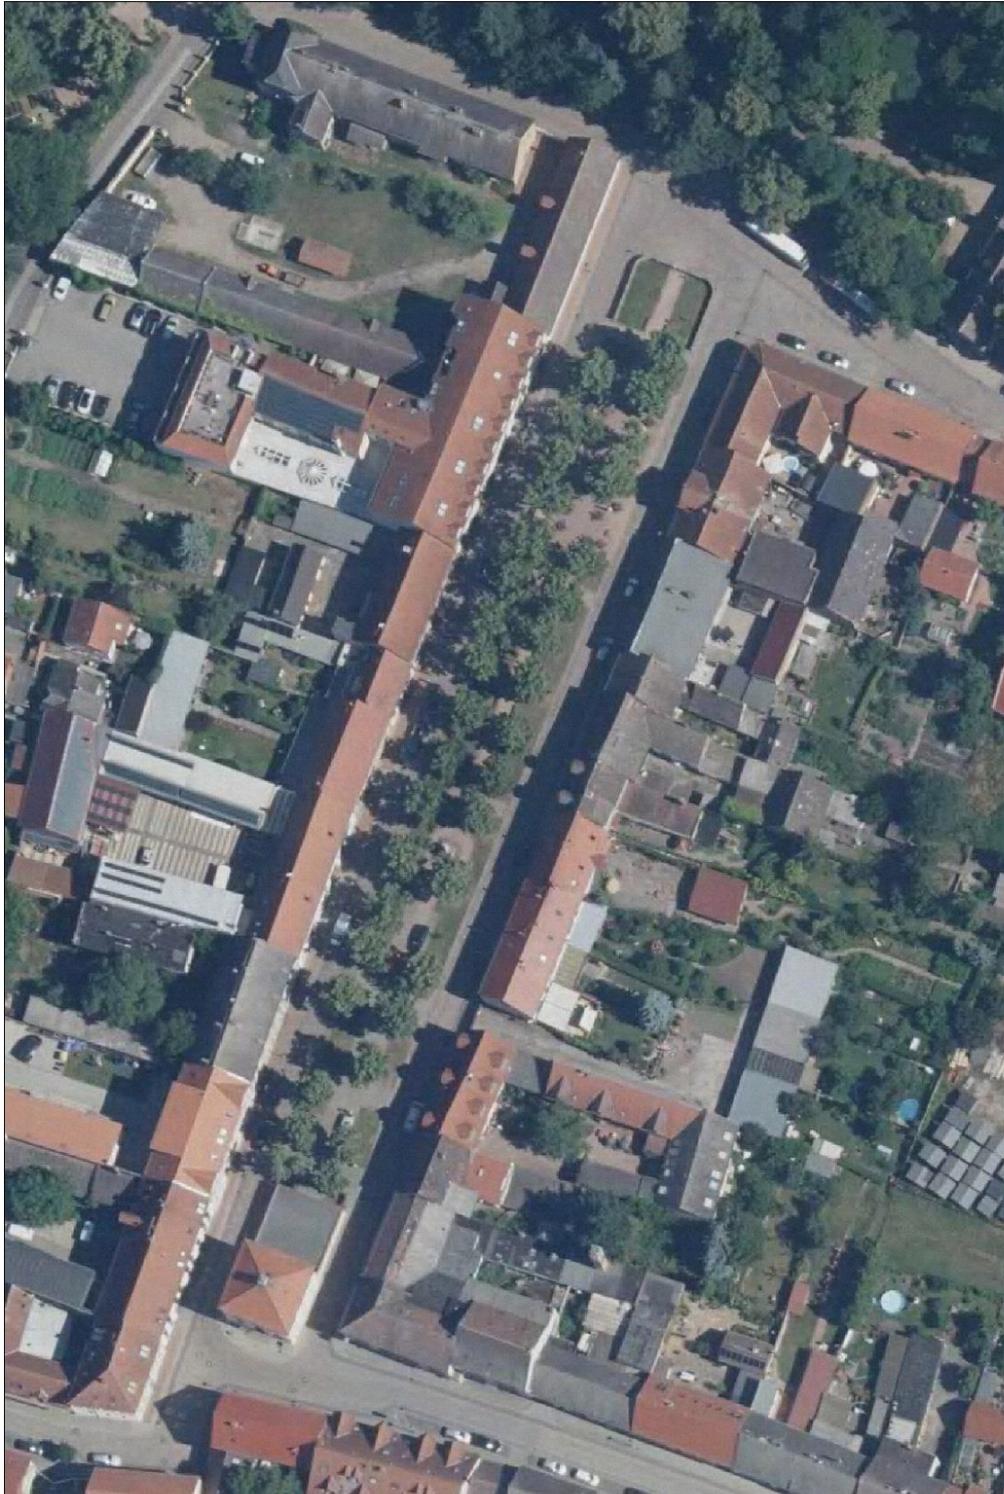
Luftbild 2016-2017@MLU Sachse-Anhalt

Das Luftbild von 2016/2017 weist den Baumbestand auf dem Wörlitzer Markt auf dem Wörlitzer Markt vor der Fällung im Jahre 2019 aus.

Die Analyse dokumentiert die 36 gefälltten Winter-Linden und weitere vier Bäume, die dem Bestand bereits fehlten. Die ursprüngliche Pflanzung auf dem Markt umfasste 40 Winter-Linden.

Die Darstellungen auf Luftbildern seit 1953 vermitteln Bilder der Bepflanzung des Marktes. Es handelt sich dabei um eine geschlossene, zweireihige Bepflanzung aus Winter-Linde. Auffällig ist, dass verschiedentlich einzelne Bäume ausgefallen sind, die kurzfristig nachgepflanzt wurden. Aus den Luftbilder 2016/2017 ist zu entnehmen, dass vor Fällung des Bestandes 2019 36 Bäume auf dem Wörlitzer Markt standen. Zu diesem Zeitpunkt fehlten bereits vier Bäume. Der Gesamtbestand an Winter-Linden auf dem Markt umfasste demnach 40 Bäume. Die Anzahl von vierzig Bäumen wird auch auf einem Vermessungsplan aus dem Jahre 2018 bestätigt.

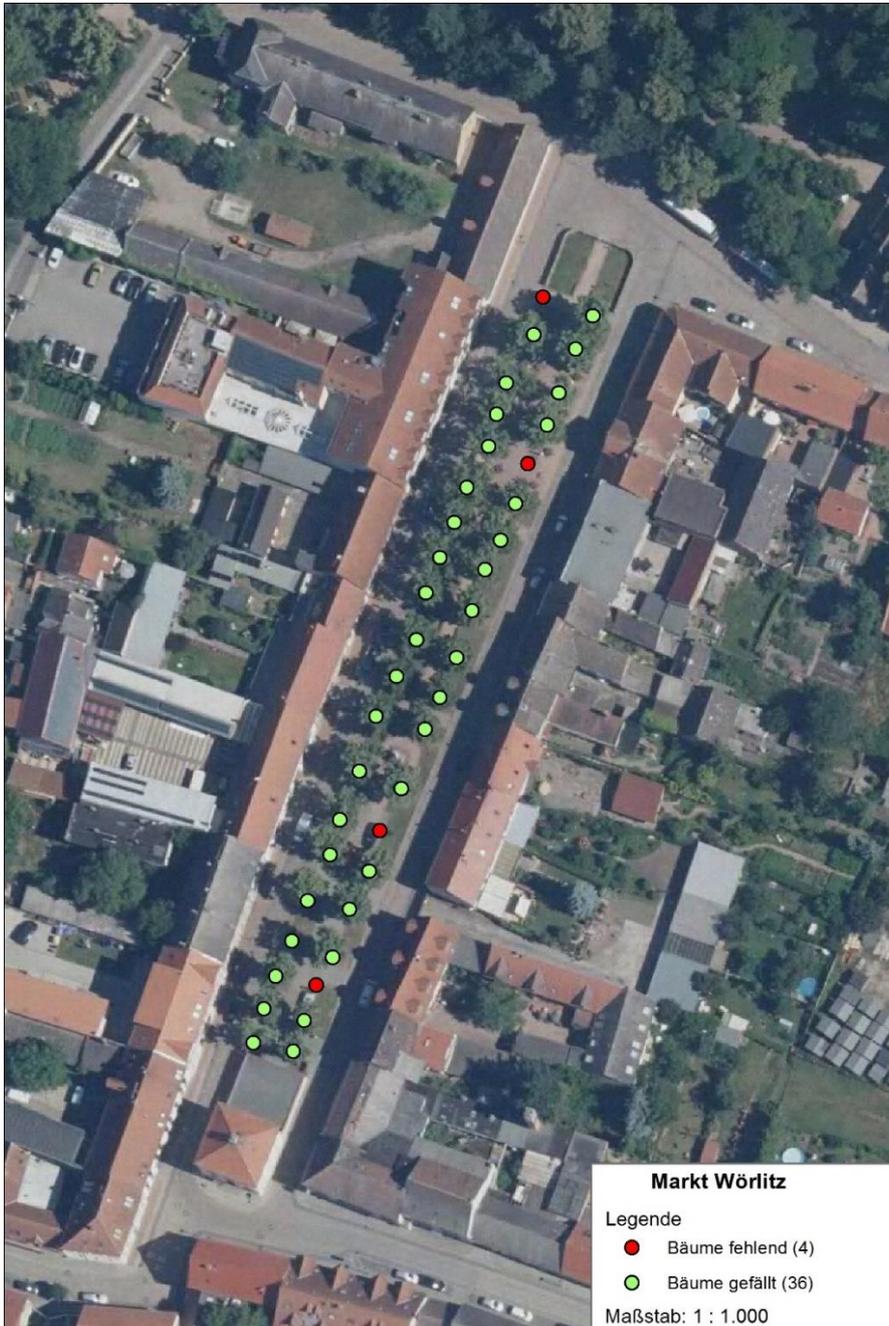
Erkennbar wird, dass die Pflanzung im Pflanzverband nicht regelmäßig war. Sowohl die Reihenabstände als auch der Abstände zur Straße variierten. So standen die Bäume der östlichen Reihe zwischen 1,80 bis 2,10 m Entfernung von der inneren Bordsteinkante, während die westliche Reihe einen Abstand von 2,20 m aufwies.

Die Variation in den Reihen geht mit Sicherheit auf die zeitlich gestaffelte Nachpflanzung einzelner Bäume zurück.

Diese 40 Linden werden auch auf einem Vermessungsplan ausgewiesen (BÜRO PFEIFFER 2018).

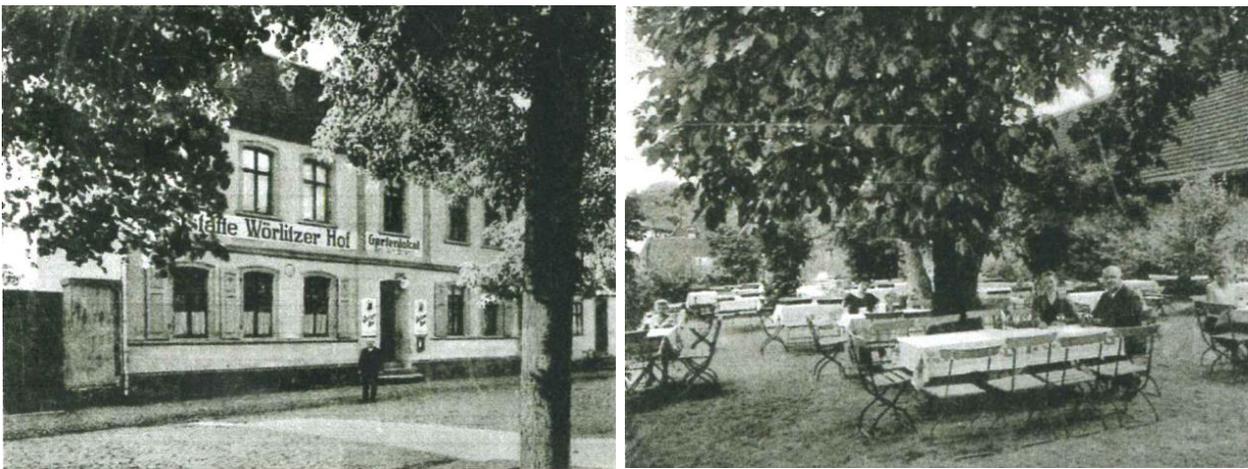
Gasthof „Wörlitzer Hof“ (aus ORTSVERBAND WÖRLITZ DES KULTURBUNDES DESSAU-WÖRLITZ), undatiert, der Biergarten befand sich seinerzeit im Garten der Gaststätte hinter dem Haus

Die vorstehende fotografische Dokumentation des alten „Wörlitzer Hofes“ dokumentiert das Alter des Baumbestandes. Wenn man davon ausgeht, dass das Foto aus den 1950er Jahren stammt, ist deren Alter etwa mit 20-30 Jahren anzusetzen. Eine Pflanzung um 1930 bis 1940 ist damit wahrscheinlich und stimmt mit der Altersangabe der gefälltten Bäume (80) annähernd überein. Damit stellen die gefälltten Bäume – nach einer Unterbrechung um 1900 – mindestens die zweite (vermutlich) Lindengeneration auf dem Wörlitzer Markt dar.

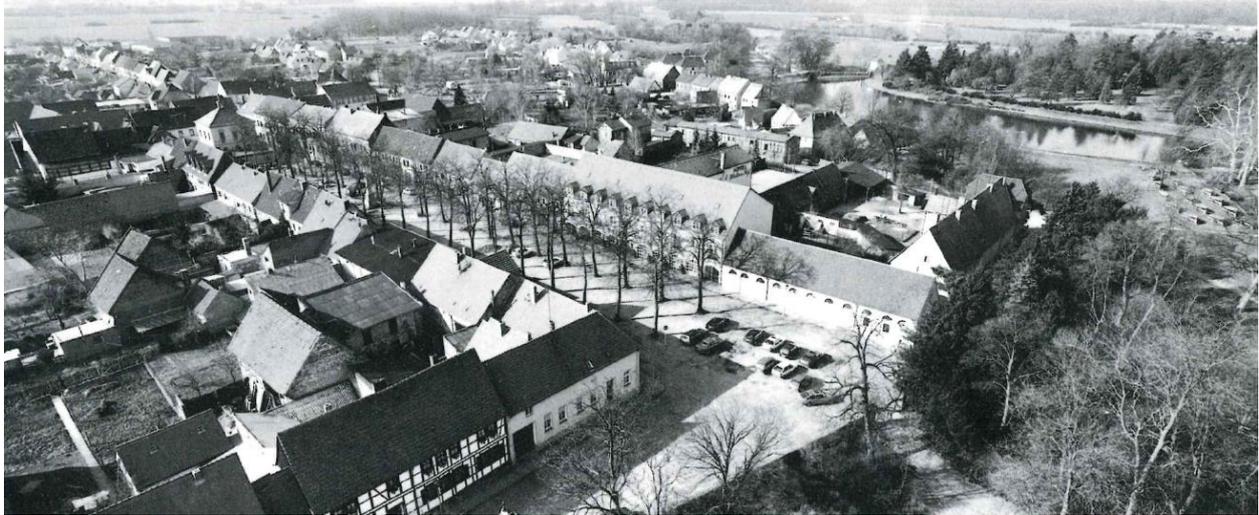
Wörlitzer Markt (undatiert)

Die Zeitspanne der Entstehung des Fotos wird durch den Neubau des „Wörlitzer Hofes“ 1993 und dem Erscheinen des Denkmalverzeichnisses eingeschränkt.

Das Foto vermittelt wiederum die gleichmäßige, zweireihige Bepflanzung des Marktes mit Winter-Linde. Zu erkennen ist ein relativ einheitlicher alter Baumbestand. Im nördlichen Bereich des Marktes fehlt noch die später rekonstruierte Mauer.

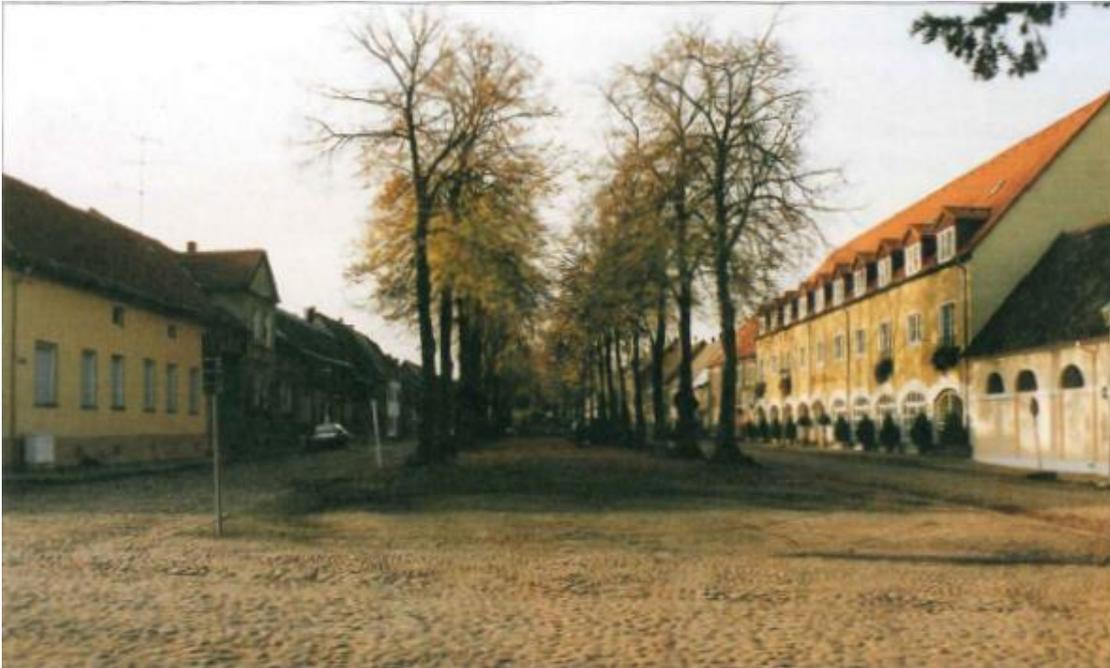
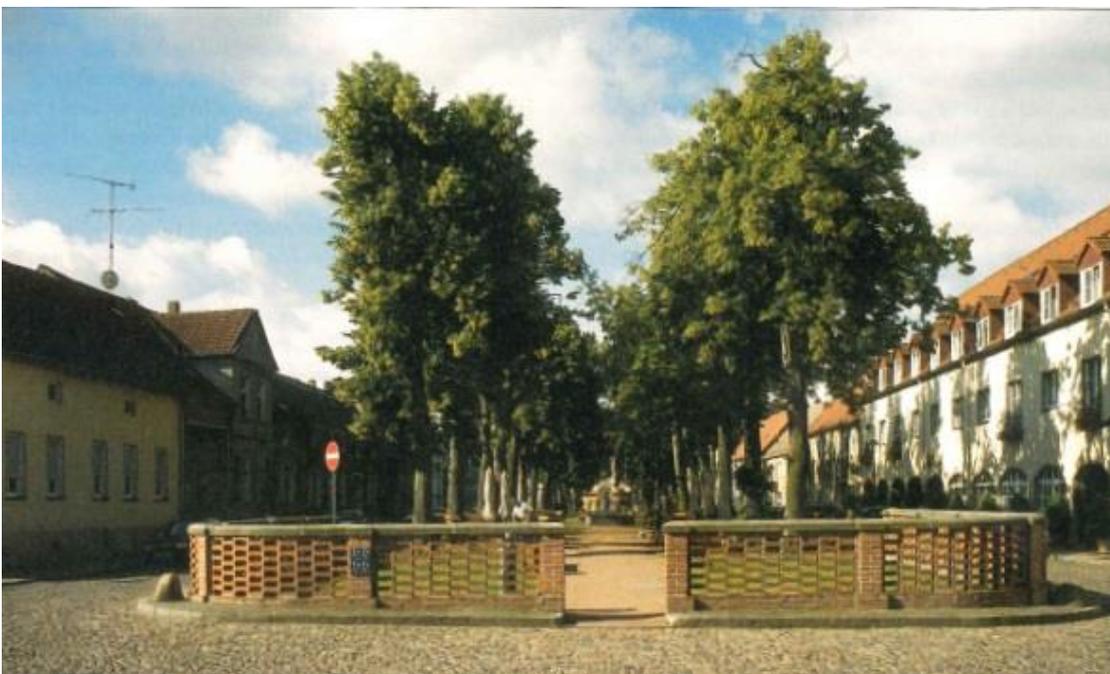
Markt vor Beginn der Rekonstruktionsarbeiten (STADT WÖRLITZ 2004)

Markt nach Abschluss der Rekonstruktionsarbeiten (STADT WÖRLITZ 2004)

Die Fotos vermitteln deutlich die Raumsituation des Marktes mit dem zweireihigen Bestand der Linden. Die Bäume „füllen“ den Raum und stehen im Verhältnis zu den Höhen der umschließenden Bebauung.

Die Nutzung des Marktes vor dem Hotel „Wörlitzer Hof“ wird durch den Baumbestand eingebunden und wirkt nicht dominierend.

Die Fotos unterstreichen, dass eine erneute Pflanzung von Winter-Linde auf dem Wörlitzer Markt am ehesten der heutigen Bebauungs- und Nutzungsstruktur entspricht und die Tradition der Platzgestaltung seit Mitte des 19. Jahrhunderts fortsetzen würde.

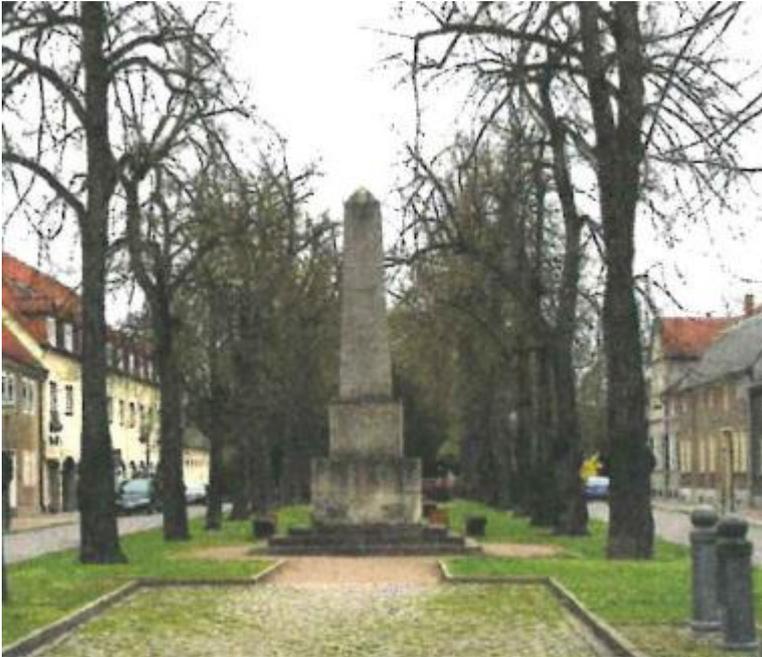
Denkmal für die Kriegstoten auf dem Wörlitzer Markt (aus ORTSVERBAND WÖRLITZ DES KULTURBUNDES DESSAU-WÖRLITZ 2019), undatiert

In der Mitte des Marktes steht als Kalksteinobelisk das 1903 errichtete Denkmal für die Kriegstoten. Das Foto dokumentiert den Bestand und den Habitus der Bäume auf dem Markt nach 1998. Die Fertigstellung der Pflasterung und der Einfassung des Marktes in Borde erfolgte am 02.12.1998. Vermittelt wird eine relativ geschlossene, zweireihige Bepflanzung mit älteren Winter-Linden.
